# マグネシウム加工の遠隔監視「第1報」

大高理秀\* 若生進一\*\*

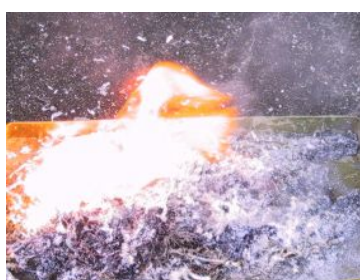
図1 マグネシウムの燃焼

茨城県では、平成17年度から茨城をマグネシウムの生産拠点とすべく「茨城マグネシウムプロジェクト」を展開している。マグネシウム合金は、非常に軽く切削性に優れている反面、燃えやすい性質がある(図1)。一度燃焼を始めると容易に消火することができない。水をかけると燃焼時の高熱でマグネシウムと水が反応して水素ガスを発生し燃え広がる可能性がある。県内企業でのマグネシウム加工は、マグネシウムの燃焼という不安要素を抱えながら加工を行っている状態である。

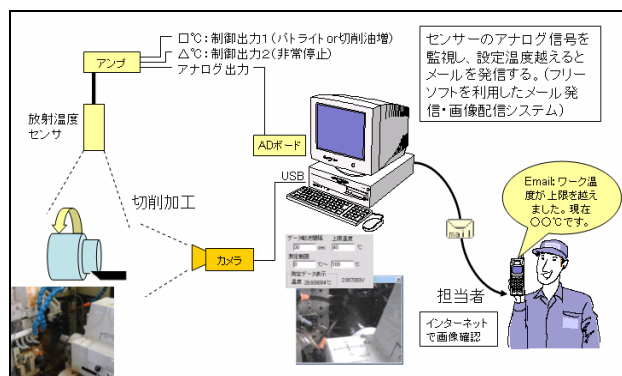
図2 遠隔監視システム(概要図)

加工時の異常を検出するため、加工物の温度と加工映像に注目し、これらを作業現場から離れた場所で監視するシステム(図2)を提案し、実験システム(図3)を構築した。

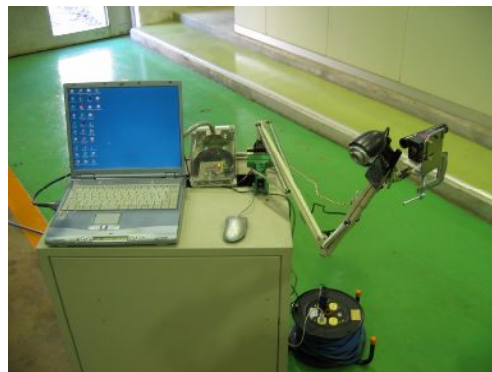
図3 実験システム

実験システムは、センサ部を放射温度計(キーエンス製)、メール送信部をBSMTP(フリーソフト)、画像取込をUSBカメラ、取り込んだ画像と加工物の温度データをホームページへ転送する構成にした。センサ部分に放射温度計を採用した理由は、加工機は多くの刃物

が入れ替わりながら加工するため、非接触測定を優先、値の正確性より正常時との比較を優先した為である。

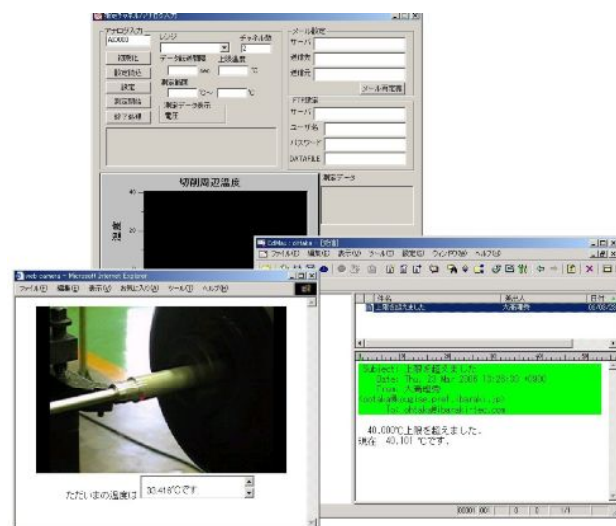
図4 監視プログラムとホームページ・E-mail

実験システムの動作は、まず加工物の温度を放射温度計にて測定し、放射温度計のアナログ出力をパソコンに設置したA/Dボードを介して、パソコンに取り込み、温度を定期的にホームページにアップロードする(図4)。上限温度を設定し、上限温度を超えたときにはE-mailを発信、ホームページへアップロードする間隔を頻繁にし、ホームページの温度表示は、赤字に変化する。さらにUSBカメラを接続し、キャプチャ画像を定期的にホームページへアップロードする。これらにより、製造現場から離れた場所でも、加工の状態を監視することが可能となる。もし異常があった場合には携帯へE-mail通知が可能である。

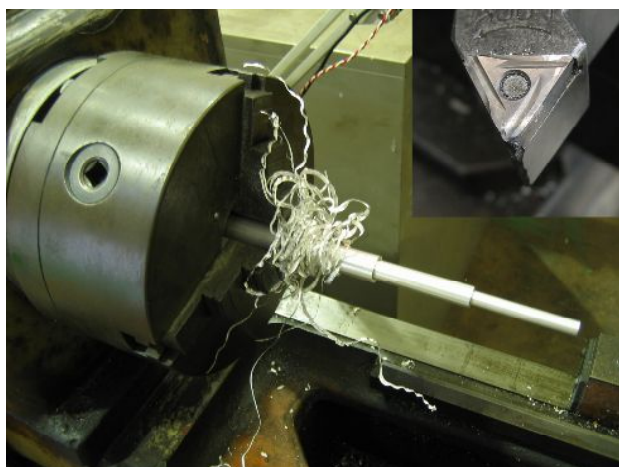
図5 旋盤加工（異常刃先）

実験システムを用いて旋盤加工中の温度測定を行った。今回の実験は正常刃先と異常刃先(図5)による加工中の温度変化を検出することを目的とした。加工物の温度上昇を見るために、切削油を使用せずに実験を行っ

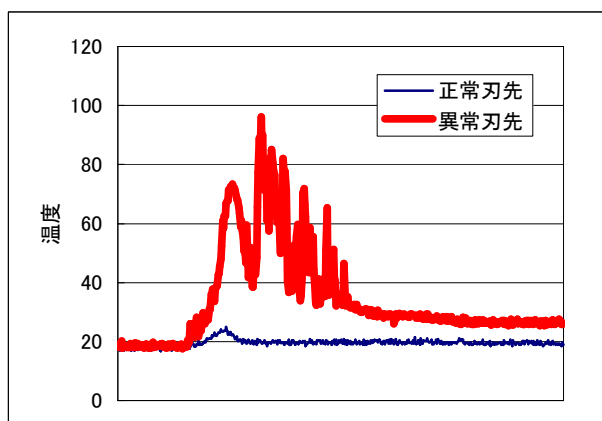
図6 加工物の温度測定結果

た。その結果を図6に示す。異常刃先による加工物の温度上昇の違いを測定することができた。また、設定温度に達したところでのメールを発信、加工中画像を定期的にホームページへアップロードできることを確認した。

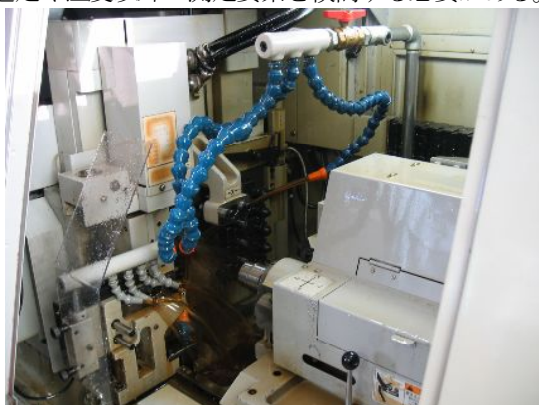
図7 実製品加工実験

(有)清原実業のご協力の下、実製品の加工条件で実験を行った（図7）。切削油の有無による加工物の温度上昇を測定しようと試みたが、温度上昇の違いを測定することができなかった。原因は2つ考えられる。①加工物が小さいことと放射温度計の設置場所の制約から、測定範囲を刃先付近に設定できない。②低負荷の切削条件により加工物の温度上昇が小さい。今後実用化にはセンサの再選定や温度以外の測定要素を検討する必要がある。

実製品加工における異常検出では課題が残った。今回の実製品は、放射温度計の設置場所の関係から測定範囲より小さくなり、加工物の温度測定ができなかった。今後、測定範囲がより小さいセンサを検討する。

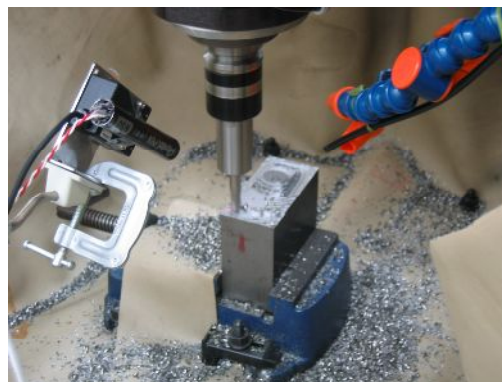
図8 フライス加工実験

フライス加工における異常を検出するために温度測定実験を行った（図8）。フライス加工においては加工物にあたる刃先位置が大きく上下し、測定位置がずれてしまうため、切削異常における温度上昇を測定できなかった。今後、刃先の上下移動に追従する場所にセンサを設置する必要がある。

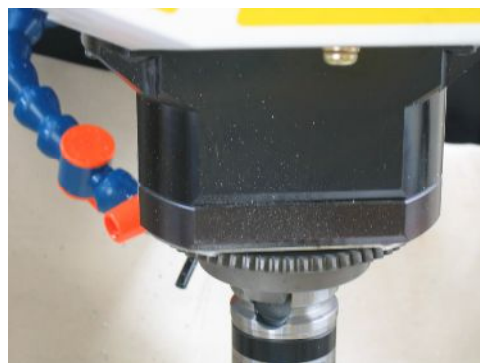
図9 主軸への切り屑の付着

今回の実験において切削油を使用しなかった為、マグネシウムの切り屑が粉状に舞って主軸に付着している（図9）。量産加工する場合、この切り屑が基板等に積もりショートする危険性も考えられる。実際には切削油を使用することで切り屑の飛散を防止できることから、今後、切削油の状態をチェックすることを検討する。

また、切り屑を燃焼させない点では切削油が十分に加工物に当たっていれば、切り屑の飛散防止と冷却により燃焼の危険性は低くなる。今後、切削油の状態を画像処理でチェックすることを検討する。
