## 機械部品・工具等の表層改質に関する研究'

## - イオンプレーティング膜のトライボロジ特性 -

機械金属部 鴨志田 武

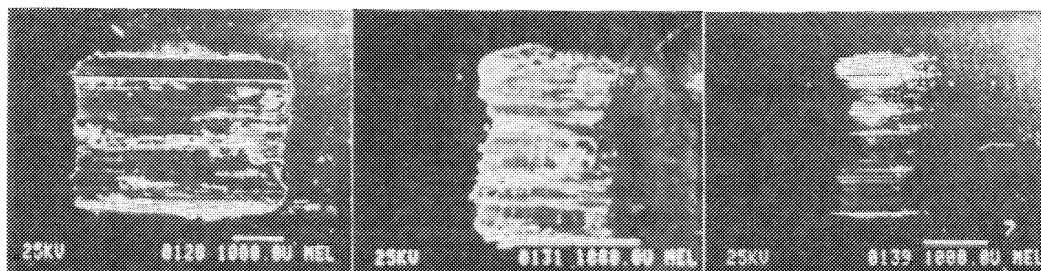
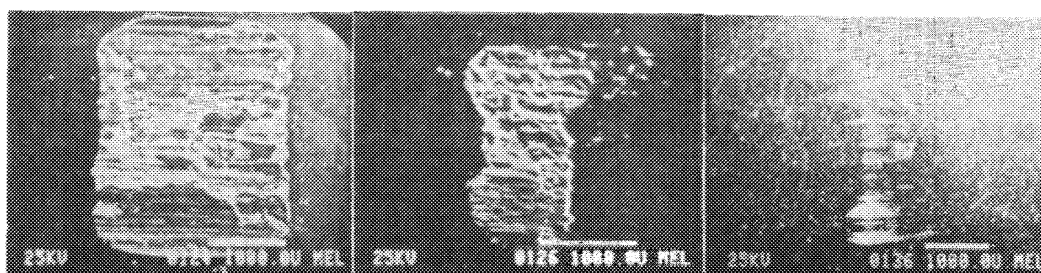
図 2 摩耗痕の SEM 像

すべり速度 3.62m/s での摩耗痕の状態を SEM により観察した結果を図 2 に示す。

a) 無潤滑

b) パラフィン系高純度鉱油  
(P-500)潤滑

c) P-500 + SP 剤 (4.5%)  
添加

(3.62 m/s, 600 m, 19.8 kg f)

SEMにより摩耗痕を観察すると3.62m/s無潤滑では、いずれも膜が破壊され素地がでている。パラフィン系高純度鉱油潤滑下では無潤滑に比較し、いずれも耐摩耗性が向上している。これにSP剤を添加したものは著しく耐摩耗性が向上しており試験後も被膜は破壊されていない。今回の試験法では一定走行距離後の摩耗痕の幅より比摩耗量を算出するため、被膜がすでに破断しているときには、コーティング膜と基板材料との平均摩耗量を測定することになり、コーティング膜そのものの比摩耗量や耐摩耗寿命を測定できない。今後はコーティング膜の寿命を測定する方法3)を検討する必要があると思われる。
