建物劣化モニタリングシステムの開発支援

株式会社ヒューマンサポートテクノロジー

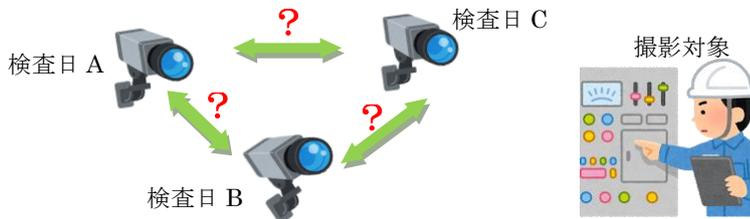
図1 課題のイメージ

異なる位置で撮影された複数の温度画像を適切に重ね合わせるためには、撮影時におけるサーモカメラ間の位置姿勢関係を把握する必要があります。(図1)

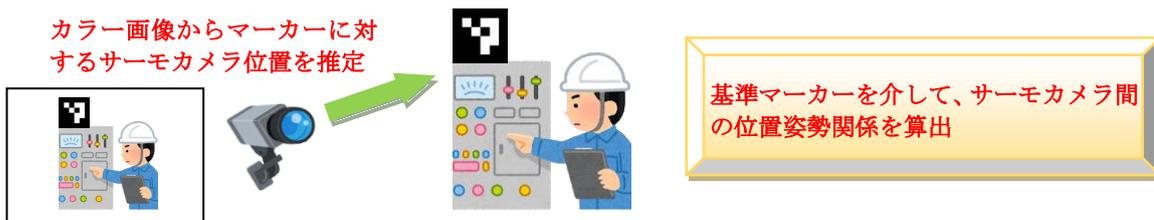
図2 技術指導の概要

当センターでは、サーモカメラのカラー画像からマーカーの3次元的位置姿勢を推定する技術及び撮影場所に常設したマーカーを用いて、異なる位置で撮影したサーモカメラのカラー画像からサーモカメラ間の位置姿勢関係を算出する方法について技術指導(図2)を行いました。
