# 自動外観検査装置の開発

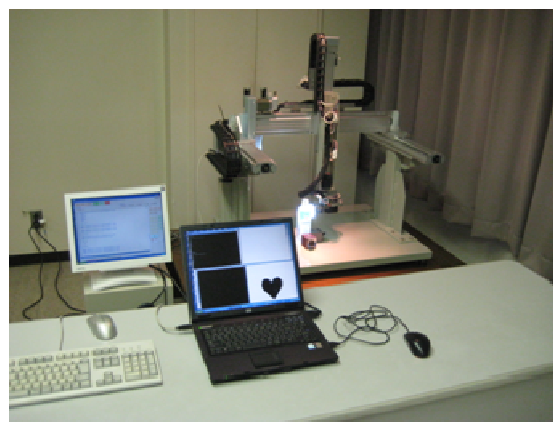
図 2 装置全体

開発した自動外観検査装置は図 1 に示すようにカメラの移動機構と、画像処理ユニットから成る。カメラの移動機構は LED 照明とカメラを任意の位置に移動させ、任意の角度で対象を撮影することができる。画像処理ユニットは移動機構の制御ボックスからの指示により撮影した画像を登録された画像と比較して、その類似度合いを点数化し、合否判定を行い、その結果を制御ボックスに送信する。図 2 に装置全体の写真を示す。

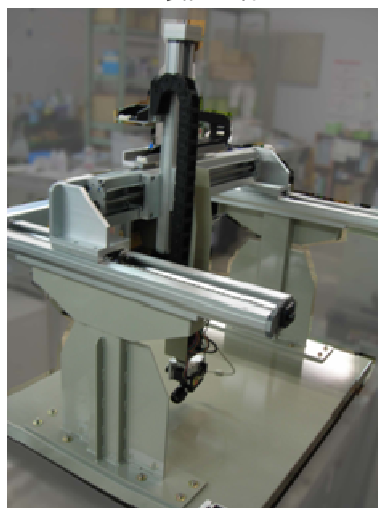
図 3 外観検査装置移動機構

移動機構（図 3）の主な仕様を以下に示す。

大きさ 642.7×712.7×866.5mm

カメラの移動速度 0mm/s～300mm/s

カメラの移動可能領域 470×470×270mm

検査可能領域 180×180×180mm

カメラのパン/チルト範囲 パン：：360° 1回転, チルト：90°
