マグネシウムの腐食特性に関する試験研究 (第 3 報)

行武 栄太郎* 石川 洋明** 飯村 修志** 早乙女 秀丸*
 上田 聖* 石川 裕理* 齋藤 和哉* 浅野 俊之**

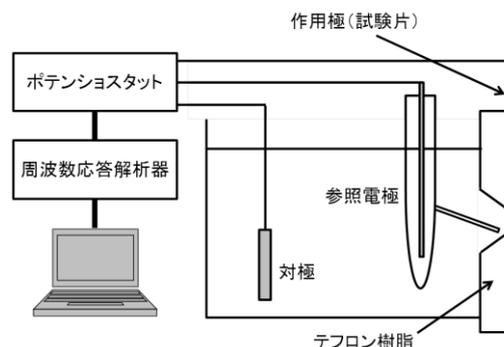
図 1 実験概略図(電気化学測定)

実験概略図を図 1 に示す。試験片(AZ31)を作用極としてガラスセル内に設置して 30 分間試験溶液に浸した後、電気化学測定(分極曲線測定、電気化学インピーダンス測定)を行った。参照電極には銀/塩化銀(飽和塩化カリウム溶液)電極、対極には白金を用いた。なお、測定で使用したガラスセル内のテフロン樹脂には加工が施されており、樹脂に試験片を押しつけて設置することで、試験片の直径 10 mm の部分のみを試験溶液に接触させて電気化学測定を行うことができる。

分極曲線測定はポテンシostat (Solartron 1287 型)を用い、走査電位範囲は開回路電位に対して-0.2 V ~+2 V, 掃引速度は 1 mV/sec とした。また、電気化学インピーダンス測定はポテンシostat と周波数応答解析器 (Solartron 1260 型)を組み合わせ、周波数範囲 1 MHz ~10 MHz, 交流振幅 10 mV-rms で開回路電位にて行った。電気化学測定の試験溶液には 0.01 M 硫酸ナトリウム溶液を用いた。

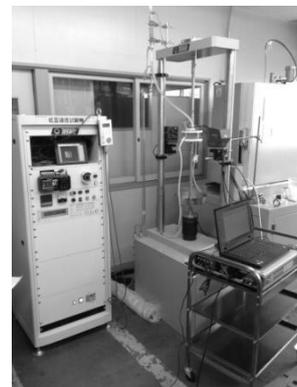
図 2 低歪速度引張試験機

図 2 に装置外観写真を示す。試験機は本体(最大荷重 1 トン)、制御装置からなり、恒温恒湿槽を有する。温度範囲は-50~200℃で、湿度は温度範囲 50~80℃で 50~98% の湿度範囲で試験が可能な恒温恒湿槽である。試験片形状はφ3mm の円柱試験片、板厚 2mm の板状試験片を用いた。平行部は共に 30mm とし

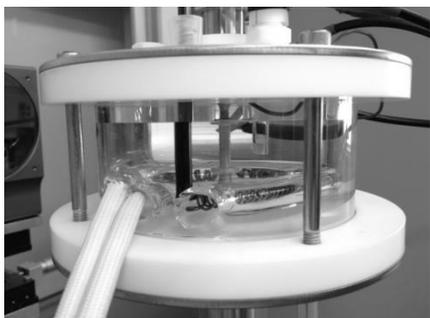
図 3 試験片の様子

た。試験片は機械加工により作製し 150°C でなました。本実験では試験温度は室温として、ひずみ速度 $10^{-5}/s$ とした。試験時の試験片の様子を図 3 に示す。

試験片は腐食液（硫酸ナトリウム 0.01Mol/l）に平行部が完全に浸漬するように容器に設置した。試験片表面は #800 で研磨した。機械的な応力腐食割れ評価と同時に電気化学的手法を用いた電位測定を行い、応力腐食割れが発生するメカニズムの検討も同時に行った。

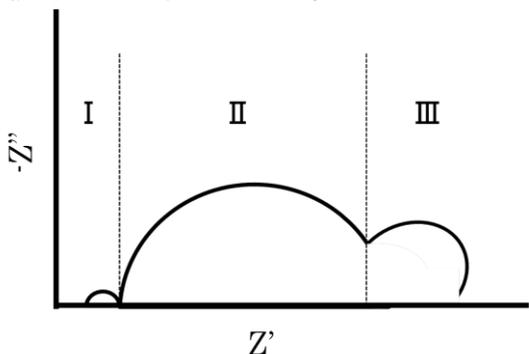
図 4 ナイキストプロット (模式図)

電気化学インピーダンス測定結果の模式図を図 4 に示す。これはナイキストプロットと呼ばれ、横軸に交流抵抗の実数成分 (Z') を、縦軸に交流抵抗の虚数 (負) 成分 ($-Z''$) を描いたものである。

円弧の形状から、測定結果は三つの領域に分けることができる。領域 I は測定に使用する溶液や導線、導線と電極の接触部に起因するもの、領域 II は腐食反応に起因するもの、領域 III はマグネシウム表面の皮膜に起因するものであると考えられる。これらの半円弧は、その直径が大きいほどそれぞれの抵抗成分が大きいことを示している。すなわち、領域 II の半円弧の直径が小さいほど腐食反応が起こり易いといえる。

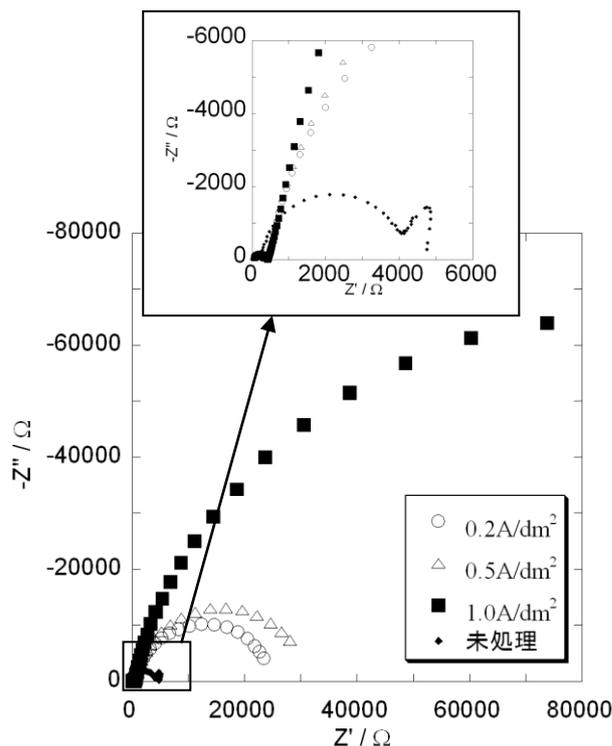
図 5 電気化学インピーダンス測定結果

本研究では表面処理を施した AZ31 の腐食特性を評価するため、電気化学インピーダンス測定を行った。陽極酸化処理を行った時の結果を図 5 に示す。なお、陽極酸化処理における電流密度の影響を調べるため $0.2A/dm^2$, $0.5A/dm^2$, $1.0A/dm^2$ の三水準で処理を施した。図 5 より、未処理 (皮膜なし) に比べて、陽極酸化処理を施した方が領域 II の半円弧の直径が大きくなっており、腐食反応が起こりにくくなっていることが分かる。また、電流密

度の違いに着目すると、電流密度が大きい方が腐食反応が起こりにくい傾向を示した。このことから、陽極酸化

処理時の電流密度が腐食特性に大きな影響を与えることが示唆された。これは、皮膜の緻密性と密接に関連していると考えられる。

- (1) 陽極酸化処理品は、処理時の電流密度により耐食性に違いが出ることが分かった。
- (2) 陽極酸化・化成処理を施すことで腐食反応抵抗値が約 25 から 40 倍大きくなる傾向が見られた。
- (3) 硫酸ナトリウムを用いた本試験における腐食生成物は水酸化マグネシウムであることが示唆された。
- (4) 腐食環境下では耐力付近で破断し、伸び変形はなく脆性的な破壊を起こす。
- (5) 腐食の起点は材料表面に発生した空孔であり、無数の空孔が連動し低応力で破壊を起こす。

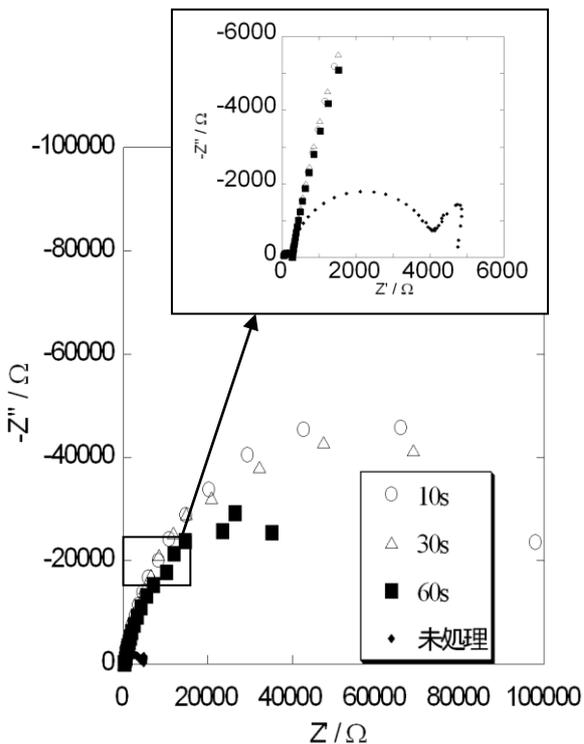
図 6 電気化学インピーダンス測定結果

化成処理品の結果を図 6 に示す。なお、化成処理においては、浸漬時間の影響を調べるため 10s, 30s, 60s の三水準で処理を施した。図 6 より、未処理 (皮膜なし)

に比べて、化成処理を施した方が領域Ⅱの半円弧の直径が大きくなっており、腐食反応が起こりにくくなっていることが分かる。また、処理時間の違いに着目すると、処理時間が短い方が腐食反応抵抗が大きい傾向を示した。処理時間と腐食特性の影響については、更なる検討が必要であると考えられる。

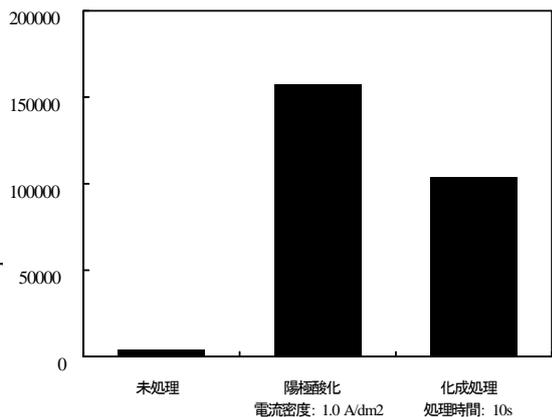
図7 腐食反応抵抗値

陽極酸化処理品、化成処理品、未処理品の腐食反応抵抗をまとめたものを図7に示す。表面処理を施すことにより、未処理品に比べて反応抵抗値が約25から40倍になることが分かった。電流密度や処理時間の最適化を行えば、更に腐食特性が向上するものと考えられる。

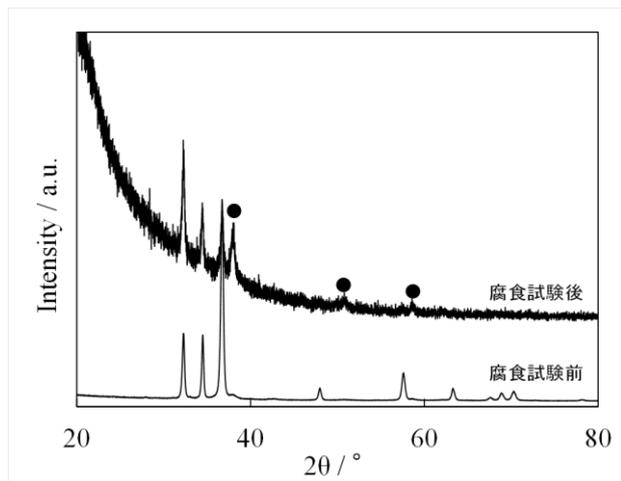
図8 X線回折結果

今回の硫酸ナトリウムによる腐食試験における腐食生成物を確認するため、腐食試験前後の試験片について X線回折装置 (株式会社リガク製 Smartlab) により測定を行った結果を図8に示す。図8中の●は、水酸化マグ

ネシウムのピーク位置を表している。図8より、腐食試験前はマグネシウム合金のピークしか見られないが、腐食試験後は水酸化マグネシウムに由来するピークが観測された。このことから、本試験における腐食生成物は水酸化マグネシウムであると推察される。

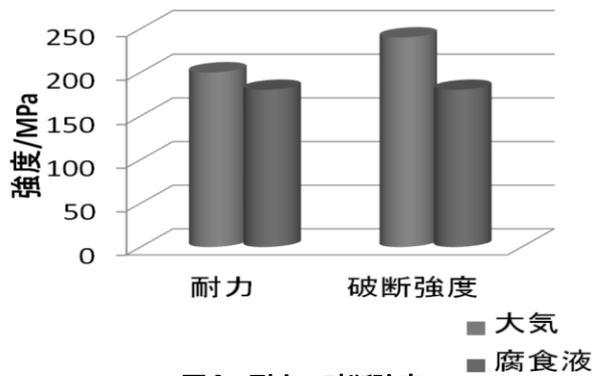
図9 耐力、破断強度

AZ31の低歪速度試験の結果を示す。図9に耐力、破断強度を示す。腐食環境中での耐力はほとんど変化はない。

破断強度については約100MPa (30%以上) 低下した。また、破断強度と耐力はほとんど同じ値を示した。これは、塑性変形することなく破断していることを示しており脆性的な破壊をしている。これは応力腐食割れ現象と同様な破壊形態であり、低歪速度試験により応力腐食割れを評価できることが確認できた。

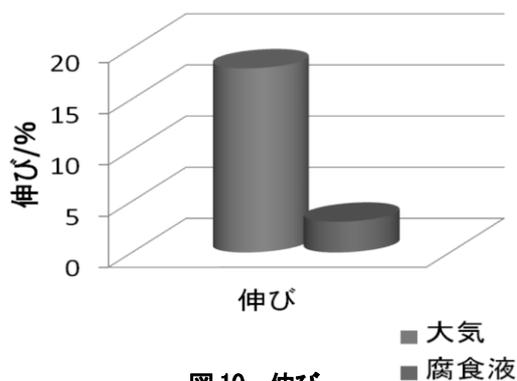
図10 伸び

図10に破断伸びの結果を示す。強度試験結果からも推察できるように、腐食環境下ではほとんど伸びが無く、数%で破断 (脆性破壊) した。この現象は腐食破壊の典型的な現象であり、材料が変形しないで破壊するため危険である。材料腐食により破壊の起点が材料表面に発生し、腐食液が破壊面 (割れ、穴等) に侵入し内部まで浸食し破断したと考えられる。

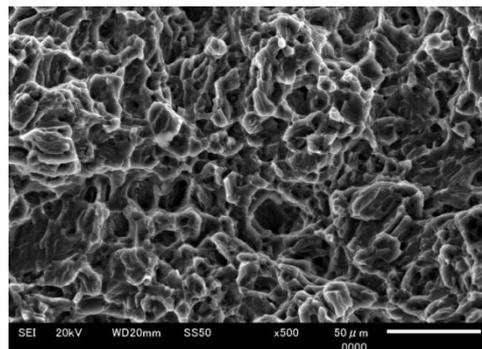
図11 大気中での引張試験破断面

図11に大気中での引張試験破断面を、図12に腐食液中での引張試験 (低歪速度試験) 破断面を示す。

図 11 では破断面写真には無数のディンプルが確認できる。ディンプルは延性破壊するときを観察される特有な形状であり、この破面は延性破壊したことを示す。よって、大気中では延性破壊（塑性変形領域での破壊）していると考えられる。

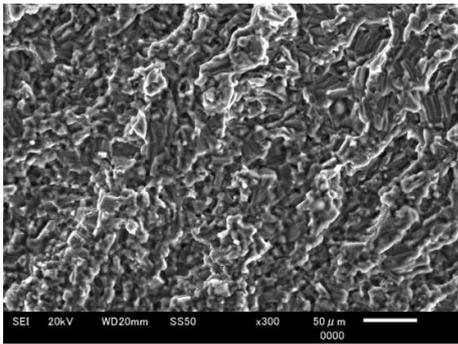
図 12 腐食液中での引張試験（低歪速度試験）破断面

一方、図 12 に示す腐食環境下での破断面写真では、延性破壊特有のディンプルは観察できない。破断面はガサガサした脆性的な破面をしており脆性破壊したことが推察できる。よって、マグネシウム合金は腐食環境中では脆性的な腐食破壊を起こすことが考えられる。しかも、耐力付近で破壊すりことより、構造材として使用するには十分な表面処理及び塗装が必要と考えられる。

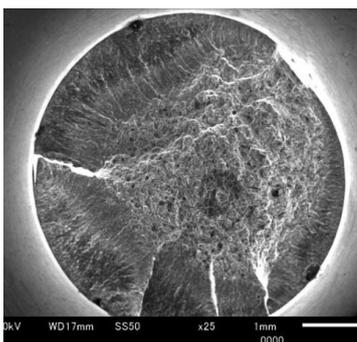
図 13 応力腐食割れ後の試験片破断面

図 13 に腐食液中で低歪速度試験を行い、応力腐食割れを起こした円柱試験片の破断面写真を示す。試験片周辺には数カ所ピット（空孔）が観察され、それらが起点となり破壊が進行したことが観察された。また、破断面中奥部はディンプルが観察され延性破壊したことを示すが、脆性破面が 60%以上である。

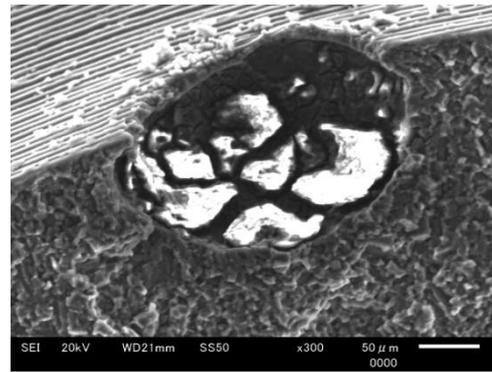
図 14 空孔部表面写真

破面の円周上に無数に確認できるピットをさらに詳しく観察した結果を図 14 に示す。ピットは大きく腐食されており 100 μm 以上のドーム状の空隙になっている。ここから、内部へ腐食液が侵入し腐食を進めたと考えられる。そこで、ピット部に残る残留物を特定するために EPMA により成分の定性分析を行ったが、何も確認できなかった。マグネシウム合金の腐食は Al-Mn 化合物が起因していることが多いが、今回も試験片表面に露出した Al-Mn 化合物が起因して空孔が発生し腐食が進行したと考えられる。そこで、図 14 に示す空孔に Al-Mn 化合物の残骸がないかを X 線回折で観察した。しかし、Al-Mn 化合物は観察されなかった。空孔は水酸化物が観察され、Al-Mn 化合物の腐食後の残骸ではないかと考えられる。
