画像処理による風力発電ブレード損傷 検出技術の開発

【開発の背景】

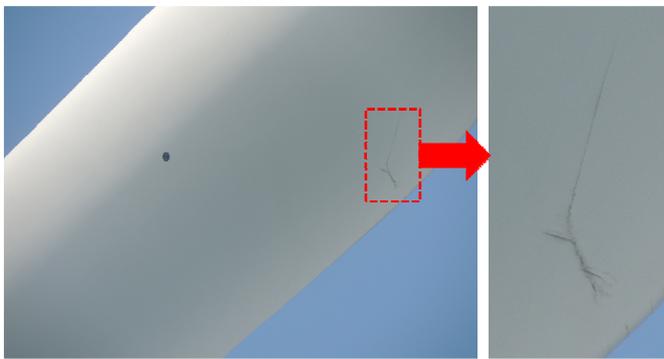
図 1 撮影されたブレード上のクラック例
（左：風力発電ブレードの一部，右：クラック部分の拡大図）

本研究事業（平成 26～27 年度）では、平成 26 年度に風力発電ブレードに生じたクラック（図 1）を検出する画像処理アルゴリズムの開発を行い、平成 27 年度に、前年度開発したアルゴリズムをベースとした画像処理アルゴリズムの精度向上を図るとともに損傷提示システムの開発を行います。
